## Des bactéries corrodent les tuyauteries en acier galvanisé utilisés en sanitaire ?

**i** UMONS  
Fabienne Delaunois

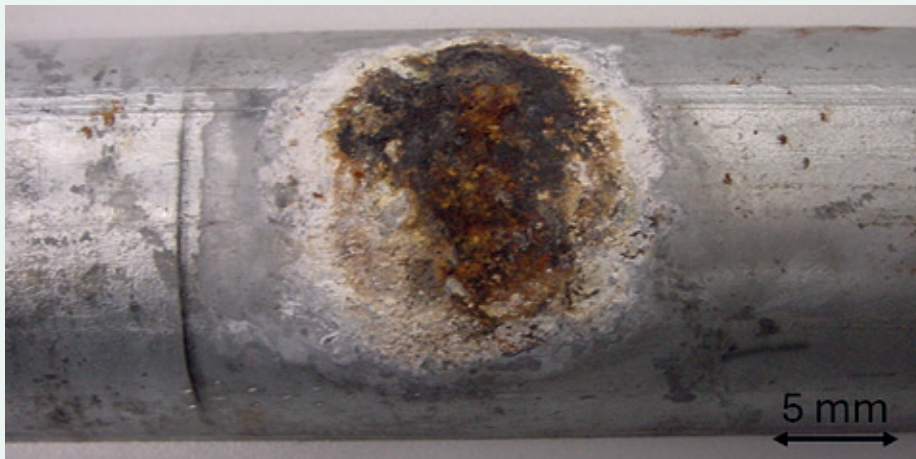
Photo 1 : Fuite apparue dans une installation sanitaire d'eau froide dans un tuyau en acier galvanisé

Des analyses en microscopie à balayage couplée avec une détection EDS (MEB-EDS) ont été réalisées sur des sous-produits de la corrosion provenant d'une tuyauterie corrodée issue d'une installation sanitaire réelle (Photo 1). Elles ont mis en évidence la présence de chlore et de soufre dans les sous-produits (Figure 2). La photo 3 montre que la couche protectrice de galvanisation est largement corrodée jusqu'à sa complète disparition. La plage repérée 1 sur la photo 3, proche de l'interface galvanisation/acier, est forte-

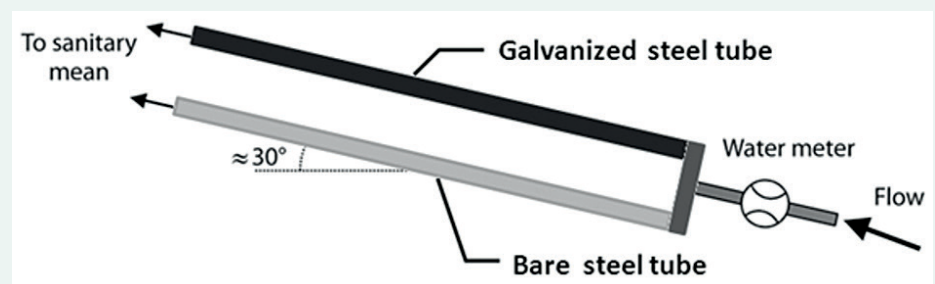
Figure 1 : Installation pilote pour étudier la biocorrosion

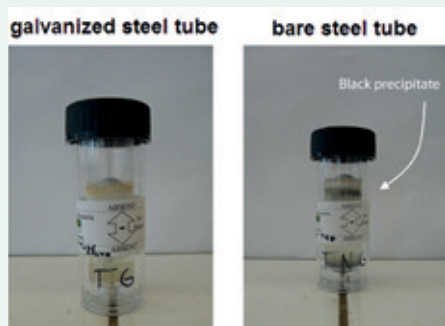
BART (Biological Activity Reaction Test) après 6 mois d'utilisation dans l'installation. Le test de BART évalue la vitesse à laquelle les bactéries métabolisent le substrat et génèrent une réaction observable par oxydation, réduction ou activité enzymatique. Comme résultat du test SRB-BART™, la formation d'un précipité noir confirme la présence de SRB. Deux tests ont été réalisés : sur l'eau s'écoulant du tube en acier galvanisé et sur l'eau s'écoulant du tube en acier non revêtu. Les résultats illustrés à la photo 2 montrent la détection positive de bactéries SRB pour l'eau qui s'écoule du tube en acier non revêtu, et prouvent ainsi la présence de SRB dans l'eau potable. Le résultat négatif pour le tube en acier galvanisé peut être attribué au faible niveau de SRB, qui ne permet pas la détection par un test de BART. En effet, le zinc, présent dans la couche protectrice de galvanisation, est connu pour être toxique pour les bactéries SRB. Les résultats des tests de BART confirment la capacité des SRB à coloniser rapidement une nouvelle installation sanitaire avec une augmentation du taux de corrosion, en particulier pour le tube en acier non revêtu, celui-ci étant plus favorable au développement de la corrosion.

▲ Photo 2 : Test de BART négatif pour l'acier galvanisé (photo de gauche) et positif pour l'acier non revêtu (photo de droite)

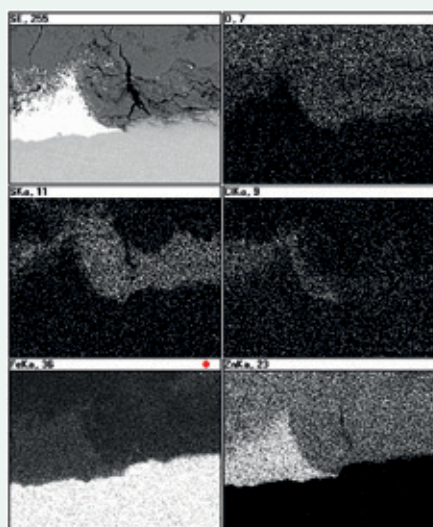
Cette campagne d'essais montre que le métabolisme du sulfate (présent dans l'eau sanitaire) par les SRB génère des agents oxydants (tels que H<sub>2</sub>S) qui peuvent réagir fortement avec le revêtement de zinc et le fer, conduisant à une corrosion rapide et importante des tubes en acier galvanisé et non revêtus, ceci étant mis en évidence par la présence de soufre dans les sous-produits de corrosion

▲ Figure 2 : Cartographie de la présence en oxygène, soufre, chlore, fer et zinc pour un tube en acier galvanisé corrodé par les SRB.

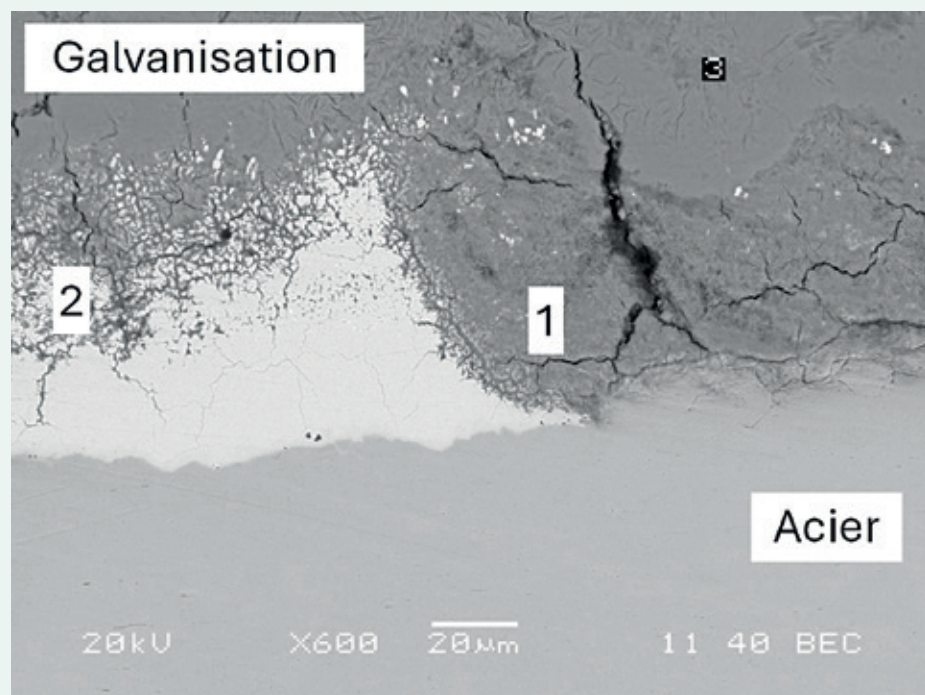
ment oxydée et constituée principalement de Zn (provenant de la galvanisation). On observe la présence de S en quantité importante (6,23 %pds) et de Cl (1,36 %pds). La plage repérée 2 sur la photo 3, dans la couche protectrice de galvanisation qui subsiste, est constituée principalement de Zn (galvanisation). On observe des traces de Fe (oxyde de fer) et une quantité relativement importante de Cl (3,52 %pds) et de S (2,60 %pds). La présence de chlore peut être associée à la composition chimique de l'eau potable, ce qui n'est pas le cas du soufre. De ce fait, le soufre élémentaire peut trouver son origine dans

la réduction du sulfate contenu dans l'eau par les SRB.

▲ Photo 3 : Couche de galvanisation interne d'un tuyau en acier provenant d'une installation sanitaire réelle
